SEDE UNIVERSITARIA DELL'INSUBRIA – SANT'ABBONDIO

CONSERVATORIO

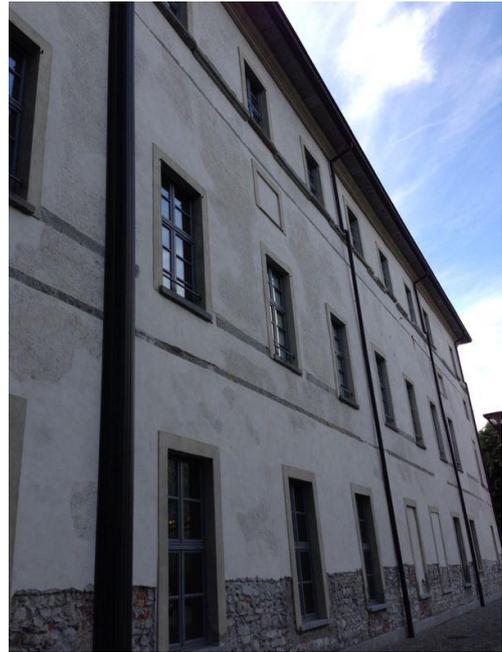
Facciata esterna

È evidente il tentativo del Tazzini di eliminare le decorazioni in pietra molera (ricavata dalle cave nel limitrofo parco della Spina Verde), tipiche rinascimentali, per uniformare l'intera struttura allo stile ottocentesco.

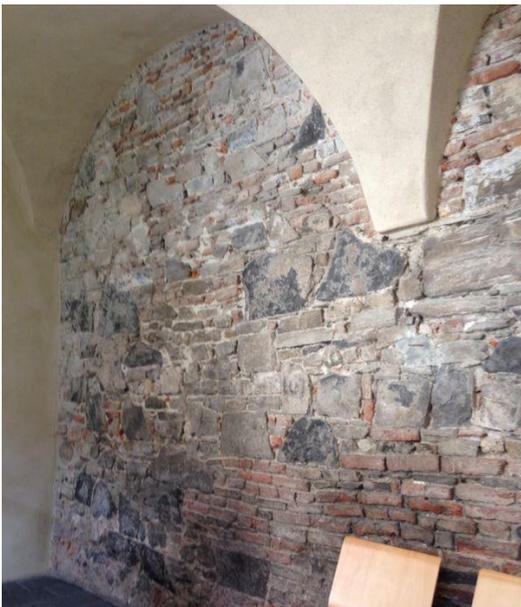
Piano terra

Ci siamo interessati prevalentemente della storia a partire dal 1013, anche se ci sono segni evidenti di insediamenti già presenti nel V secolo. Sono infatti ancora visibili le mura di fondazione della chiesa paleocristiana intitolata agli apostoli Pietro e Paolo, grazie agli scavi archeologici condotti nell'Ottocento. Su di essa è stata poi costruita nel 1013 la basilica di Sant'Abbondio, con doppio campanile. La basilica è di fondamentale importanza per la costruzione del chiostro di Sant'Abbondio: infatti il vescovo Alberico aveva comandato la costruzione di un convento da anettere alla basilica. Grazie all'insediamento del monastero benedettino, si giunse alla costruzione della prima parte del chiostro. Ad oggi sono però visibili le aperture ottocentesche, i varchi aperti a

partire da delle semplici finestre, di dimensioni ridotte, per opera dell'architetto Tazzini. Infatti dallo spessore del muro si capisce come all'epoca dei monaci benedettini non ci fosse in realtà il porticato,

ma vi fossero solo due locali chiusi separati da un colonnato (in corrispondenza dell'attuale parete arretrata).

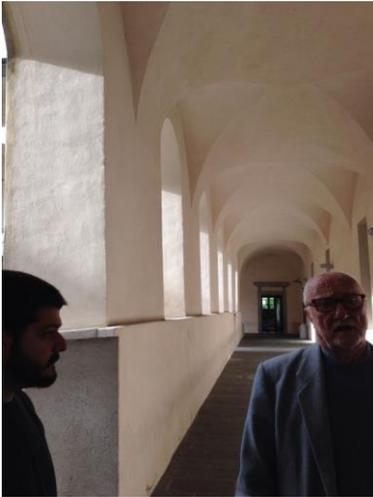
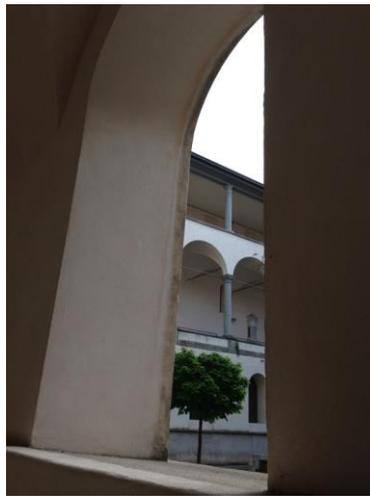
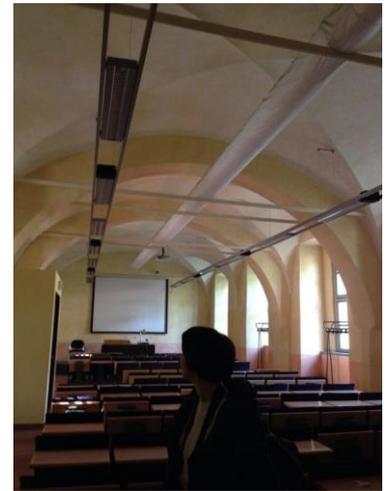
Nella sala che si trova in corrispondenza del locale più esterno risultano evidenti i cambiamenti storici: le arcate sono differenti tra di loro nonostante si trovino nel medesimo locale e sono disallineate rispetto alle aperture rivolte verso il chiostro. Le arcate sono state ricavate da delle piccole finestre medievali su una parete di notevole importanza a livello strutturale, informazione che si può dedurre dalla misura di un considerevole spessore alla base.

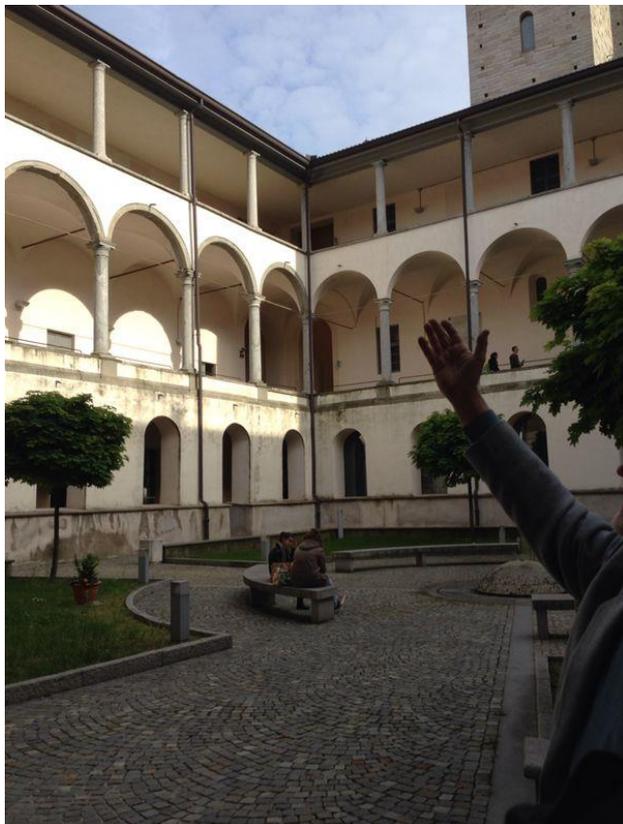
Da notare il fatto che due dei quattro lati del chiostro (precisamente quelli rivolti verso sud ed est) sono più antichi. Essi risalgono al '500 come si può osservare dalla presenza di decorazioni in pietra molera, presenti anche sulla facciata esterna (completamente assenti invece sui lati a nord e ovest

riprodotti nell'800 dal Tazzini). L'architetto Tazzini fu infatti incaricato di ristrutturare il luogo per trasferirvi il Seminario. L'unico errore compiuto dal Tazzini da un punto di vista storico è stato quello di demolire la loggetta rinascimentale al piano più alto. Scelta però non criticabile da un punto di vista architettonico: la loggetta era infatti più arretrata e risultava quindi

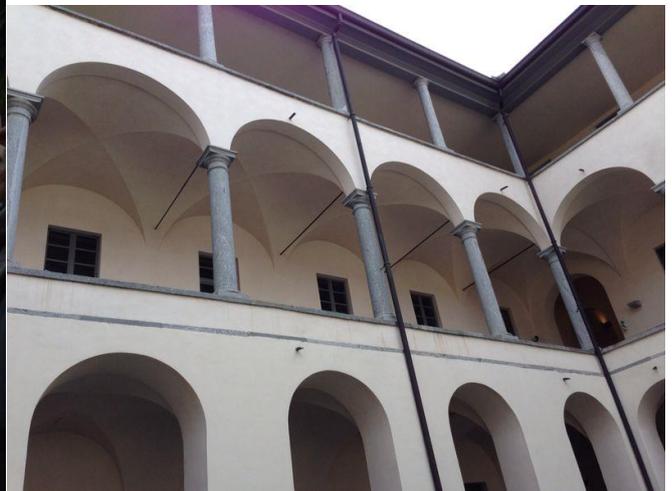
pressoché impossibile conservarla. Il piano superiore è quindi l'unico interamente ricostruito nell'800. Altro elemento che permette di distinguere le due epoche di costruzione dei quattro lati del

chiostro è la misura del diametro delle colonne: le colonne risalenti al '500 hanno tutte diametri diversi (sono irregolari), invece i diametri di quelle ottocentesche sono in serie. Infine, oltre che per il maggiore degrado, le parti più antiche sono riconoscibili perché stilisticamente molto più elaborate. L'intonaco venne utilizzato dal Tazzini per uniformare il chiostro: precedentemente le pareti della chiesa erano a vista.

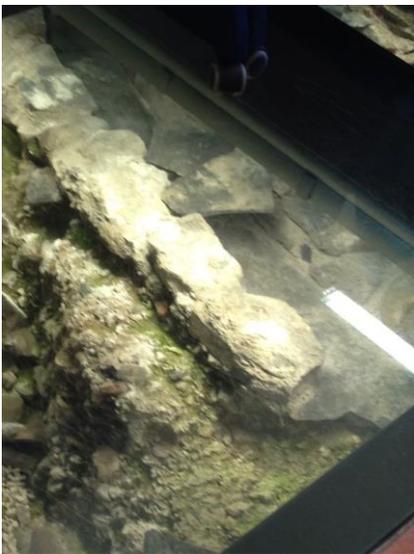
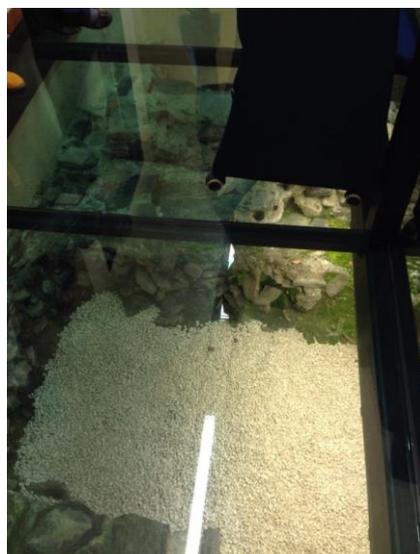
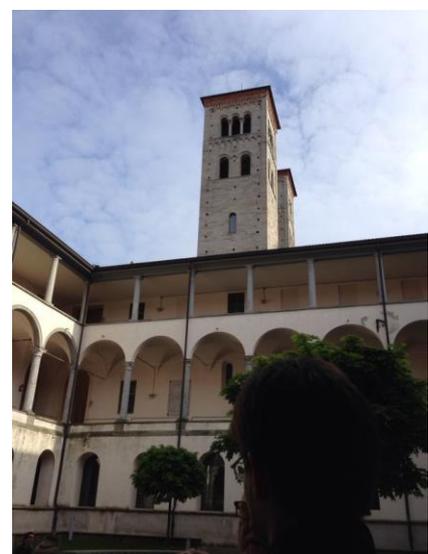
Nel 1616 l'abate Marco Gallio decise che i prati della Ticosa e i vigneti dovevano essere coltivati esclusivamente o da suore o da monaci. Quindi nella struttura di Sant'Abbondio subentrarono le suore agostiniane. Importanti tracce della loro presenza si riscontrano nella sala archeologica: sono infatti visibili le condutture idrauliche collegate alle vasche d'acqua comunicanti per gravità utilizzate dalle suore per lavare i panni di lana e, dopo circa un secolo, anche le sete delle aziende artigianali comasche. I tessuti dovevano restare all'aria aperta e venivano dunque stesi nella loggetta rinascimentale all'ultimo piano (la cui esistenza è deducibile dai resti presenti sulla facciata esterna). Da notare il fatto che non ci fosse in corrispondenza della sala archeologica un locale chiuso: le vasche erano coperte solamente da un porticato.

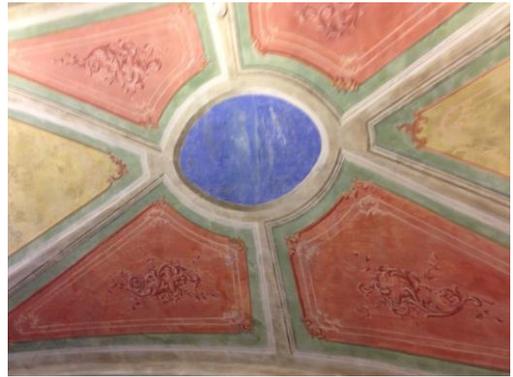
Solo nel 1834 l'ex convento tornò ad essere abitato grazie alla decisione del vescovo Carlo Romanò di ospitarvi il seminario teologico maggiore (successivamente trasferito a Muggiò – nel 1974, anno in cui venne il chiostro venne acquistato dal Comune di Como – poiché era necessaria una ristrutturazione degli edifici). Nel frattempo le vasche utilizzate dalle suore per lavare i tessuti vennero trasformate dalle fonderie bronzee della zona per riuscire a produrre le campane. Sempre al piano terra è situata la sala del rettore del seminario, caratterizzata dalla presenza di decorazioni tipiche ottocentesche.

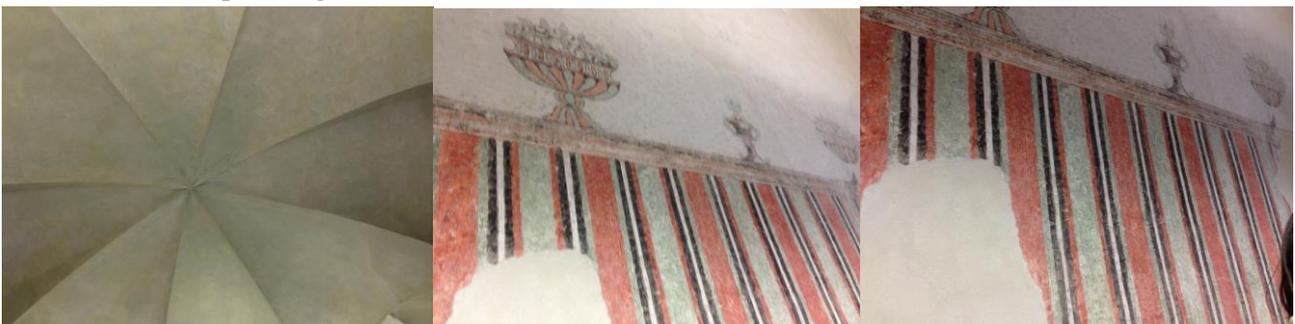
La prima, la “sala capitolare” delle agostiniane, è caratterizzata dalla presenza sul controsoffitto di una volta ad ombrello con 8 spicchi. A fianco si trova la “sala dei vasi” (o “delle volute”). Il secondo nome è dovuto alla presenza di una caratteristica decorazione attorno alla finestra, anch'essa molto elaborata. Questa sala non risale certamente all'epoca ottocentesca, ma nonostante questo la sua datazione non è sicura. Un'altra importante decorazione è quella definita dal motivo ripetitivo dei vasi, ripreso dal Duomo di Como (in particolare si ritrova sulle porte scolpite dai Rodari). Questi stilemi furono infatti probabilmente realizzati dagli ultimi allievi che avevano appreso l'arte dai Rodari. I vasi con la frutta sono di carattere più laico, gli altri ricordano piuttosto le urne cinerarie e sono di carattere più religioso.

Il fatto che il seminario venne utilizzato anche come lazzaretto è testimoniato, in questa sala, dalla presenza di evidenti piccozzature sulle pareti, parzialmente attenuate dall'uso dell'acquarello, eseguite con lo scopo di ridipingere a calce per attuare una disinfestazione.

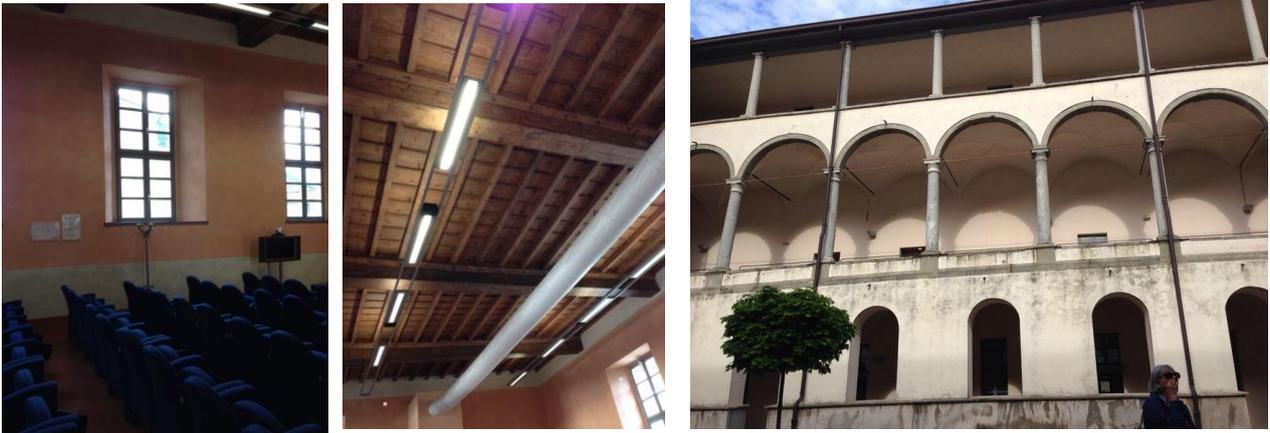
Un evidente segno della necessaria ristrutturazione dei lati rinascimentali del chiostro è la presenza di un capitello disassato rispetto alla colonna. Questo infatti testimonia la fragilità della struttura: la facciata stava crollando. Le catene inserite nel pavimento già nel '500 per sorreggere la facciata non erano più sufficienti: nel corso della ristrutturazione sono state aggiunte delle nuove catene, visibili anche dal chiostro, per garantire la stabilità della struttura.

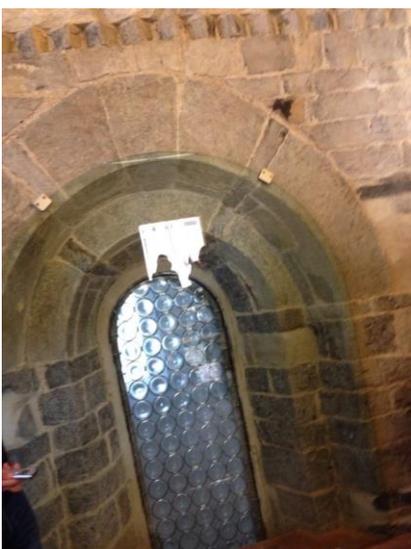
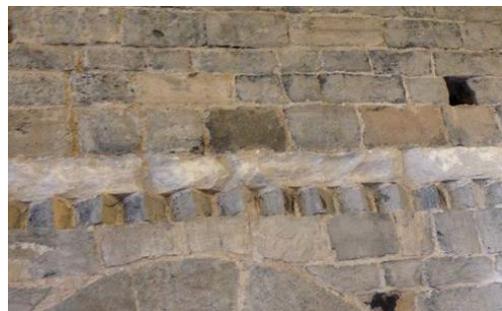
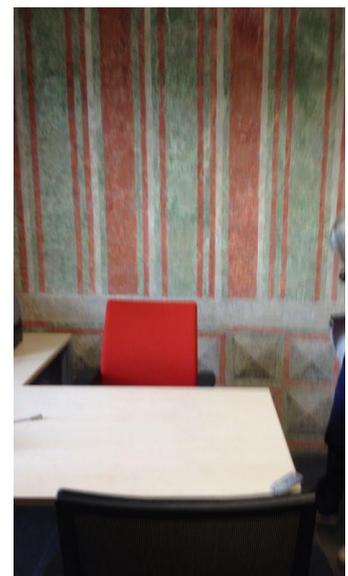
La prima sala che si trova all'ultimo piano è il locale ripostiglio, in cui risulta evidente la presenza della basilica a fianco del monastero. Il Tazzini ha appianato il marcapiano del 1100 di altissima levatura della parete della basilica; è stata lasciata solo la ghiera poiché non risultava di impedimento all'intonacatura. È evidente quindi il prevalere dell'utilitarismo: la sporgenza del marcapiano avrebbe dato fastidio in una dispensa per il posizionamento di armadi e scaffalature.

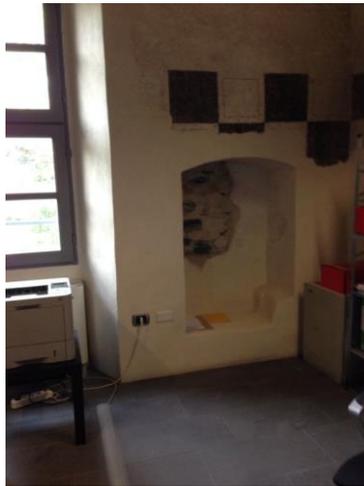
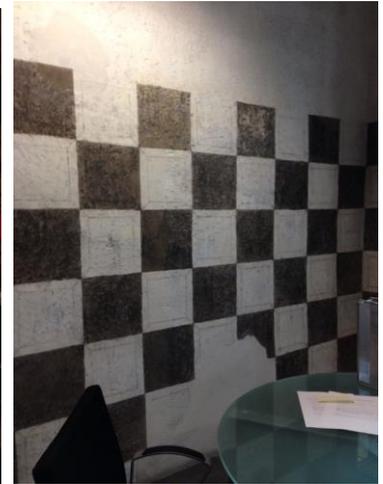
Vi è infine una sala con decorazione a scacchi sulle pareti, caratterizzata dalla presenza di aperture rinascimentali sul lato rivolto verso la facciata esterna, che testimoniano la presenza, in passato, della loggetta. Entrambi questi elementi, tipici del '500, testimoniano il fatto che questo lato dell'ultimo piano non è un semplice rialzo realizzato nell'800, ma era già preesistente.

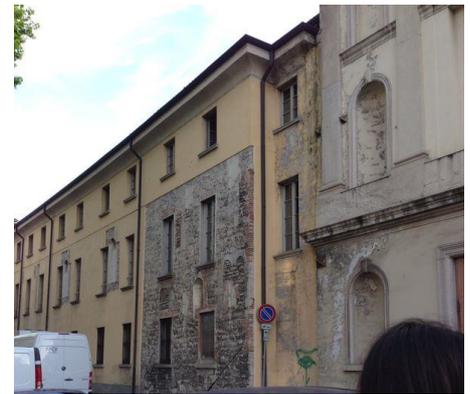
Il monastero di Santa Maria di Torello, la chiesa romanica annessa ed il cimitero delle suore vennero venduti nel 1423 all'ospedale Sant'Anna, che ha iniziato il processo di ampliamento e ristrutturazione a partire dalla costruzione del chiostro rinascimentale. Nel '700, in concomitanza con il rifacimento della facciata della chiesa, venne poi inglobata anche la Casa dello Speciale, che venne trasformata nella farmacia comunale.

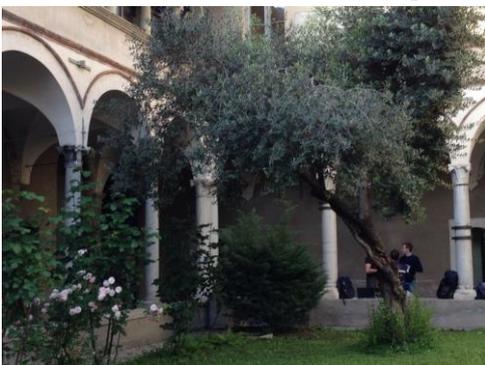
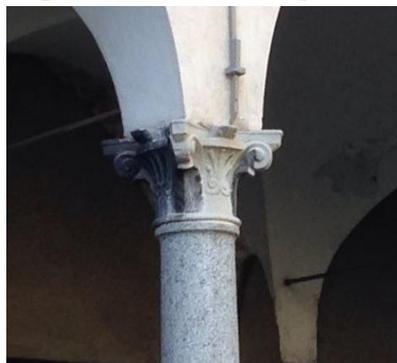
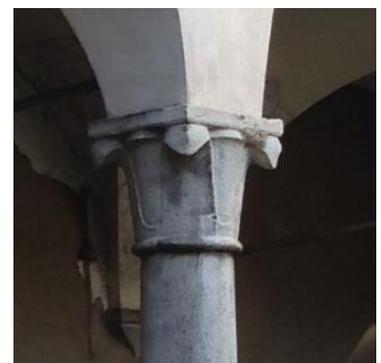
- Il lato lungo è caratterizzato da capitelli rinascimentali (stilema dell'Ospedale degli Innocenti – Firenze);
- Sul lato corto vi sono capitelli completamente diversi (gotici);

Questi due elementi testimoniano la costruzione in epoche diverse, messa in evidenza dal fatto che il lato corto è stato sopraelevato per completare la struttura a crociera.

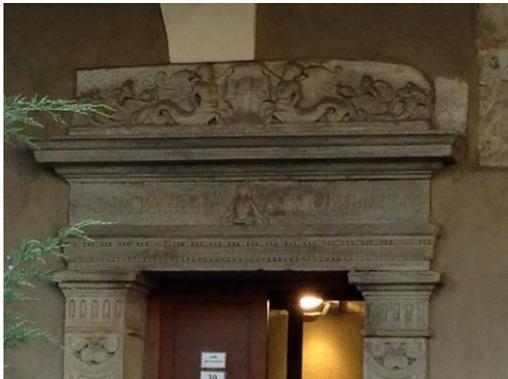
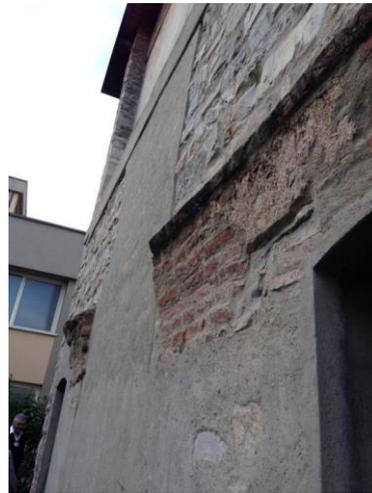
Da notare, sempre in prossimità del chiostro, l'architrave con il motivo delle Sirene, ripreso dalla porta del Duomo e anche di San Fedele. La riduzione dell'iniziale estensione dell'ospedale risulta evidente dalla presenza di archi del chiostro interrotti.

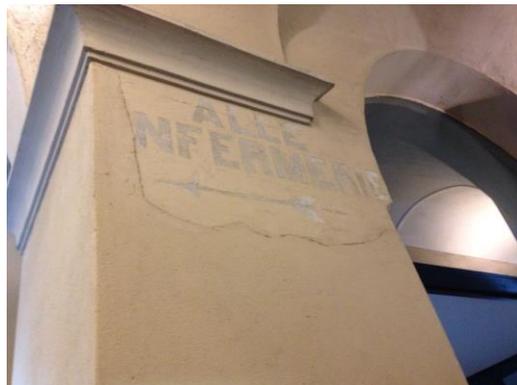
Il corridoio che si estendeva fino al fiume Cosia era quello adibito ad infermeria: è ancora visibile la scritta con le indicazioni per raggiungere le infermerie.
